Značka a model:		VIN:	
Km: 42 210	RZ: 1TD 0595	Datum:	
STK: 11/2020	Barva vozu:	Typ laku: METALICA	
Objem motoru:	Výkon KW:	Palivo: BENZIN	Alt. palivo:

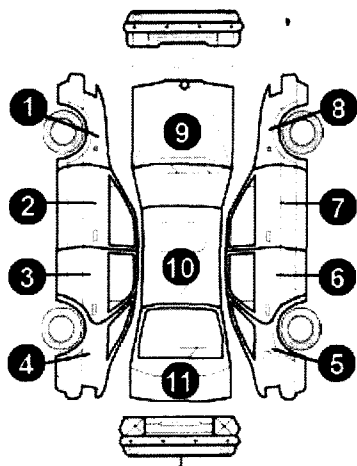
16

Obrázek auta a označení a popis u konkrétního dílu.
