## DOKUMENTACE K VOZU PO KONTROLE TECHNIKEM

Klientské číslo	20171211
VIN	WVWZZZ3CZFE005631

Tovární značka	Volkswagen
Model vozu	Passat
RZ	6C90933
Datum první registrace	12/2014
Původ	Česká republika
Barva	Černá metalíza
Obsah (cm <sup>3</sup> )	1 968 cm <sup>3</sup>
Výkon (kW)	103 kW
Palivo	Nafta
Stav tachometru (km)	96 821 km

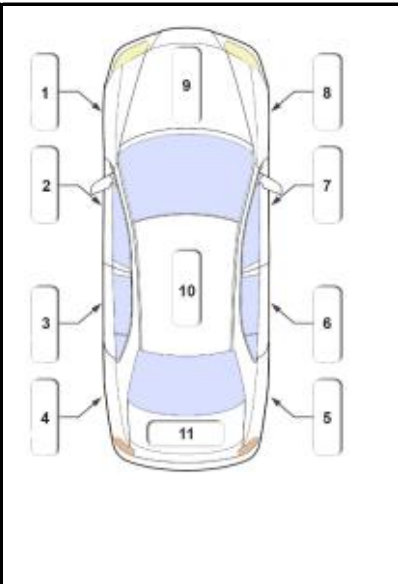
Měření laku	Lokace	μm	Poznámka

Celkový vzhled vozu	Poškození	Poznámka
 	1	-
	2	Malá oděrka
	3	Malá oděrka
	4	-
	5	Malý důlek v lemu
	6	-
	7	-
	8	-
	9	Malé oděrky
	10	-
	11	Slabé rýhy na nárazníku

1	135	-
	2	130	-
	3	125	-
	4	120	-
	5	130	-
	6	220	Lakování
	7	230	Lakování
	8	135	-
	9	130	-
	10	130	-
	11	130	-
